Reparaturen und Ersatz von Leitschrankensystemen

Réparation et remplacement de systèmes de retenue de véhicules

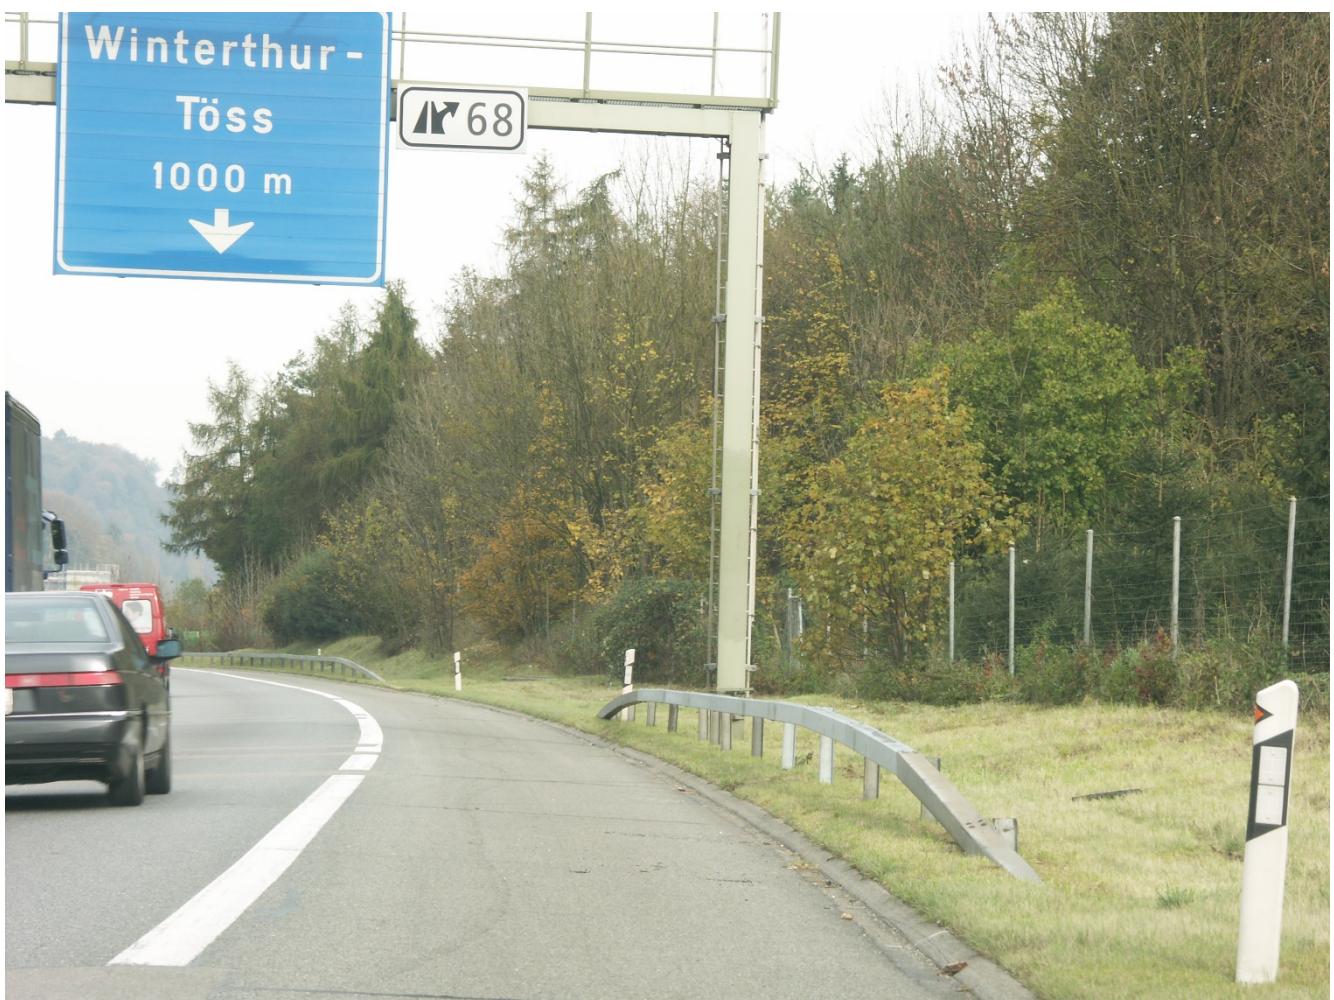
Abb. 1 Leistungsfähigkeit des Systems für die Absicherung des Signalportals ungenügend
Absicherung unter Beachtung der Norm SN 640 561 (Aufhaltestufe, Wirkungsbereich und
Mindestlängen) und der Richtlinie für Fahrzeugrückhaltesysteme mit System 6611
(Aufhaltestufe H2).

Fig. 1 Le niveau de retenue du système pour la protection du portique est insuffisant. Le
remplacement doit se faire en respectant la norme SN 640 561 (en particulier le niveau de
retenue, la largeur de fonctionnement et les longueurs minimales) par un système 6611 selon
directive de l'OFROU.

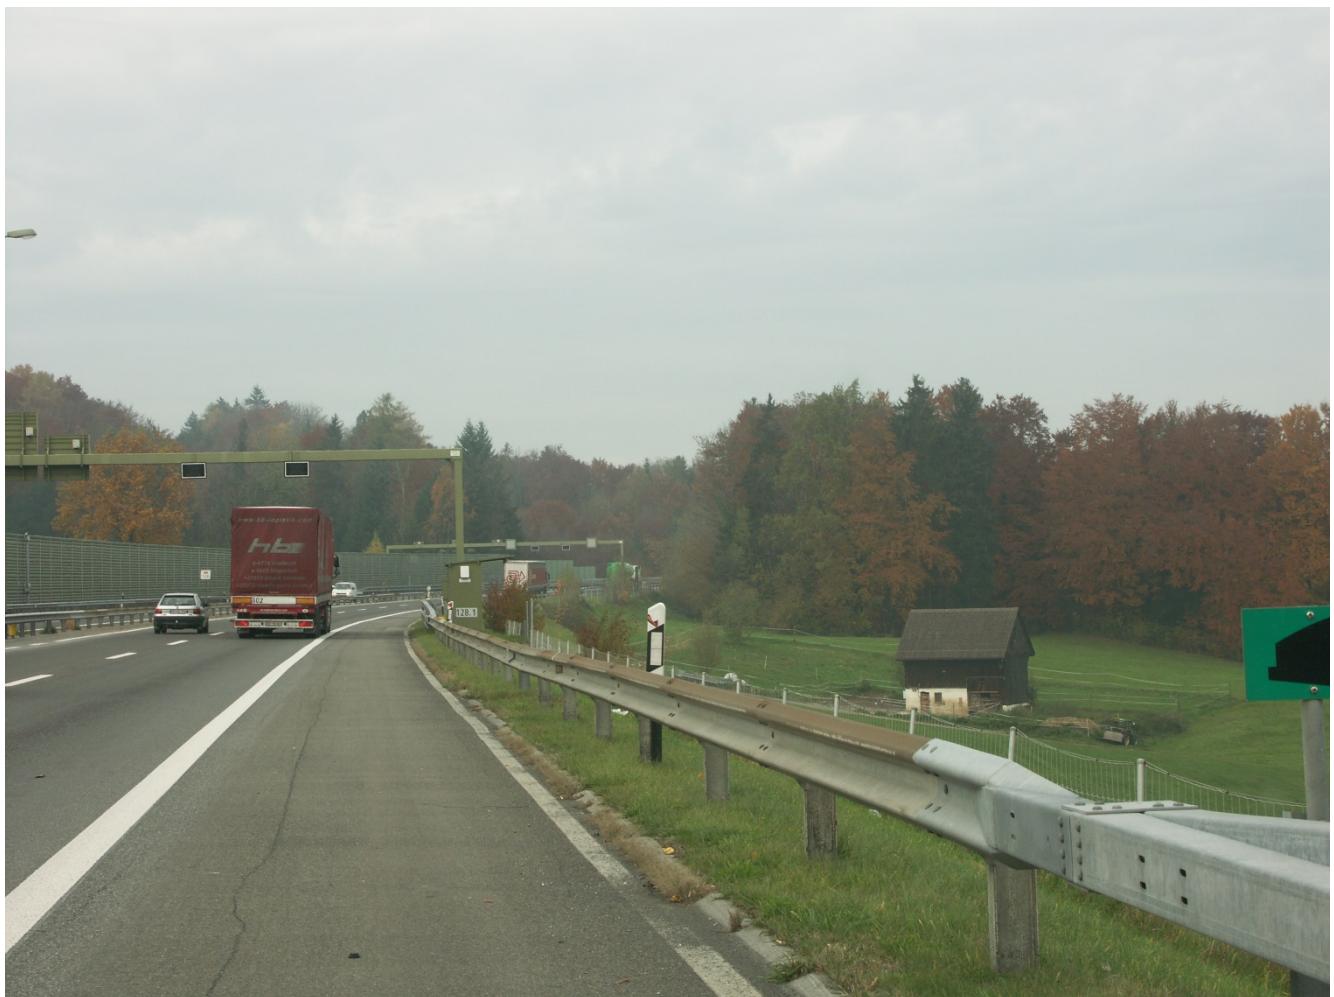
Abb. 2 Funktion des Systems aufgrund starker Korrosionsschäden nicht mehr gewährleistet. Fachgerechte Reparatur nicht mehr möglich. Ersatz durch System 6211 (Aufhaltestufe H1)

Fig. 2 Le fonctionnement du système n'est pas assuré en raison de la forte corrosion. Une réparation dans les règles de l'art n'est donc pas possible. Le remplacement se fait avec un système 6211 (niveau de retenue H1)

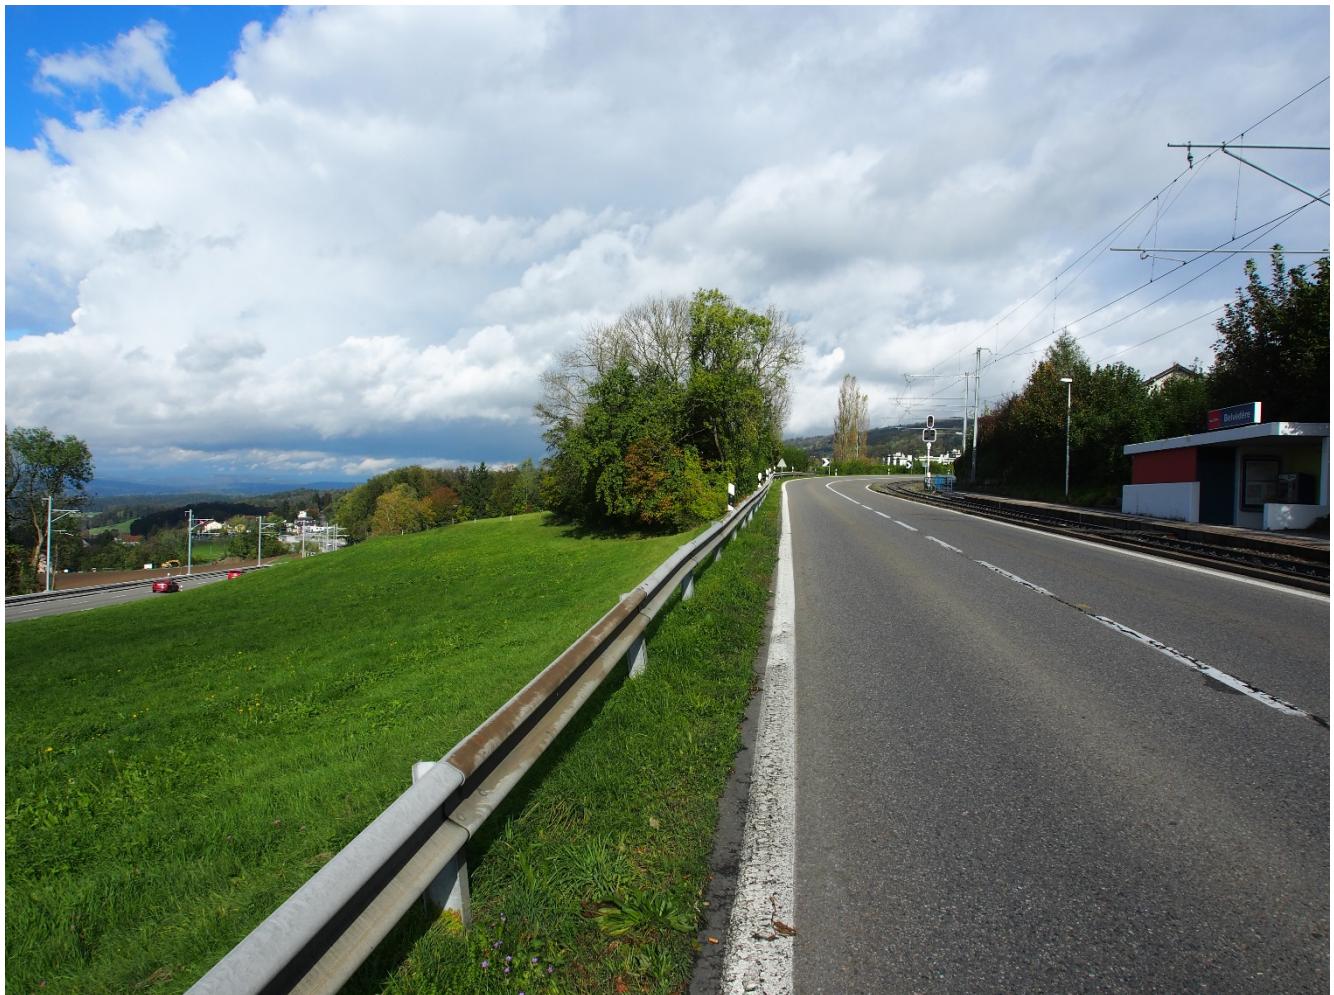
Abb. 3 Funktion des Systems aufgrund Korrosionsschäden nicht gewährleistet. Gemäss Vorgaben der Norm SN 640 561 kein Fahrzeogrückhaltesystem erforderlich. System ersatzlos entfernen.

Fig. 3 Le fonctionnement du système n'est pas assuré en raison de la forte corrosion. Selon les exigences de la norme SN 640 561, aucun système de retenue n'est nécessaire. Le système est donc simplement démonté.

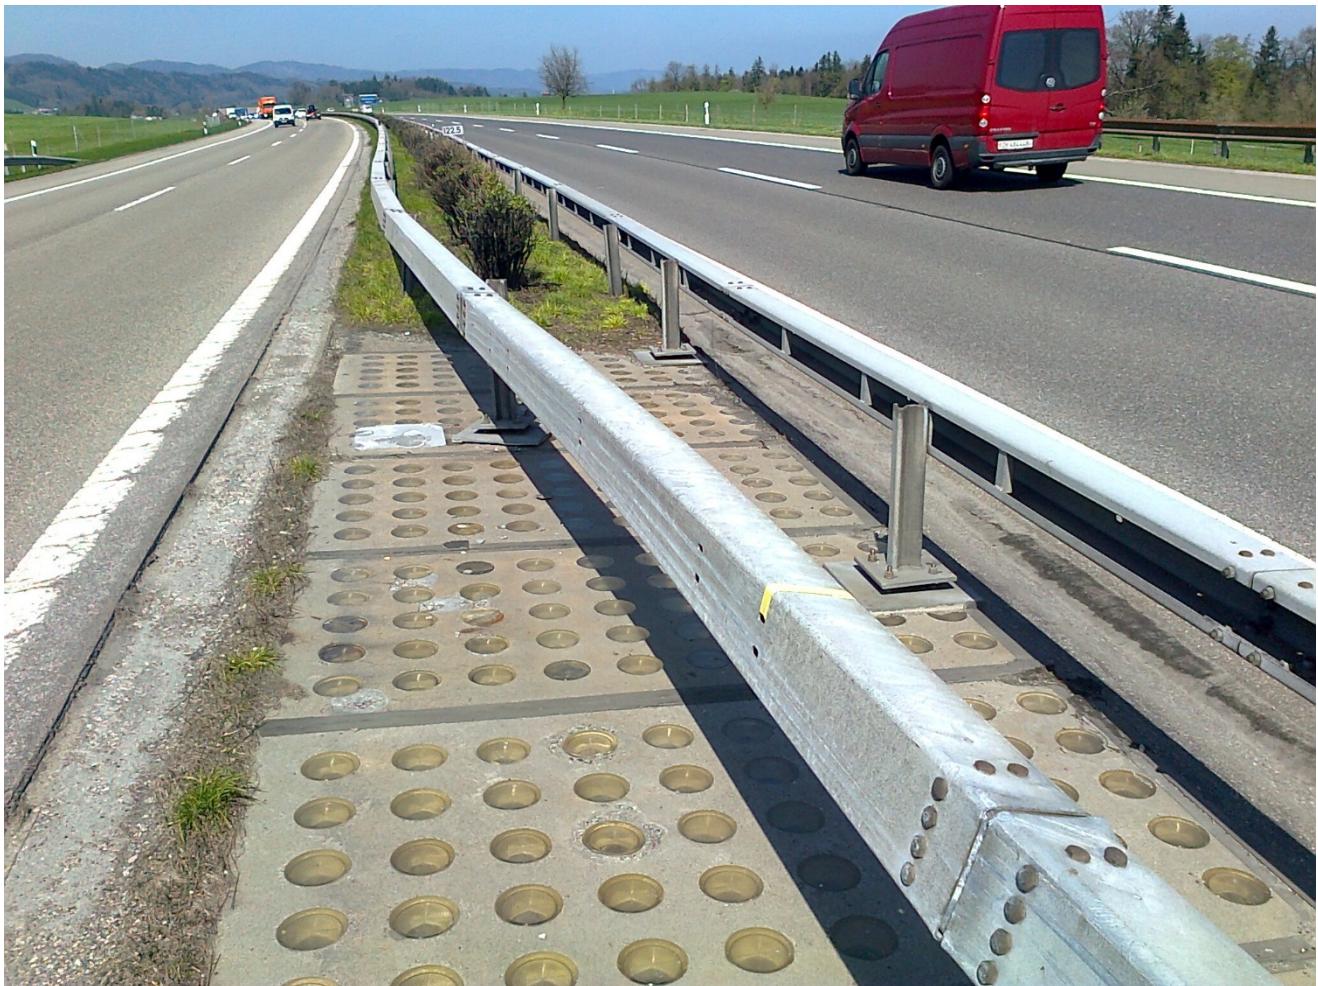
Abb. 4 Systemfunktion aufgrund unzulässiger Verklebung der Pfosten auf Glasbausteine nicht gegeben. Erhöhte Gefährdung der Verkehrsteilnehmer auf der Gegenfahrbahn durch sich lösende Pfosten. Prüfung des Einsatzes eines mobilen Systems unter Einsatz von fachgerechten Übergangskonstruktionen.

Fig. 4 Le fonctionnement du système n'est pas assuré à cause des poteaux collés sur les briques de verre. On a une mise en danger augmentée des usagers de la route arrivant en sens inverse à cause des poteaux pouvant se décoller. Dans ce cas, il faut étudier l'utilisation d'un système de retenue mobile avec l'utilisation de transitions réalisées dans les règles de l'art.

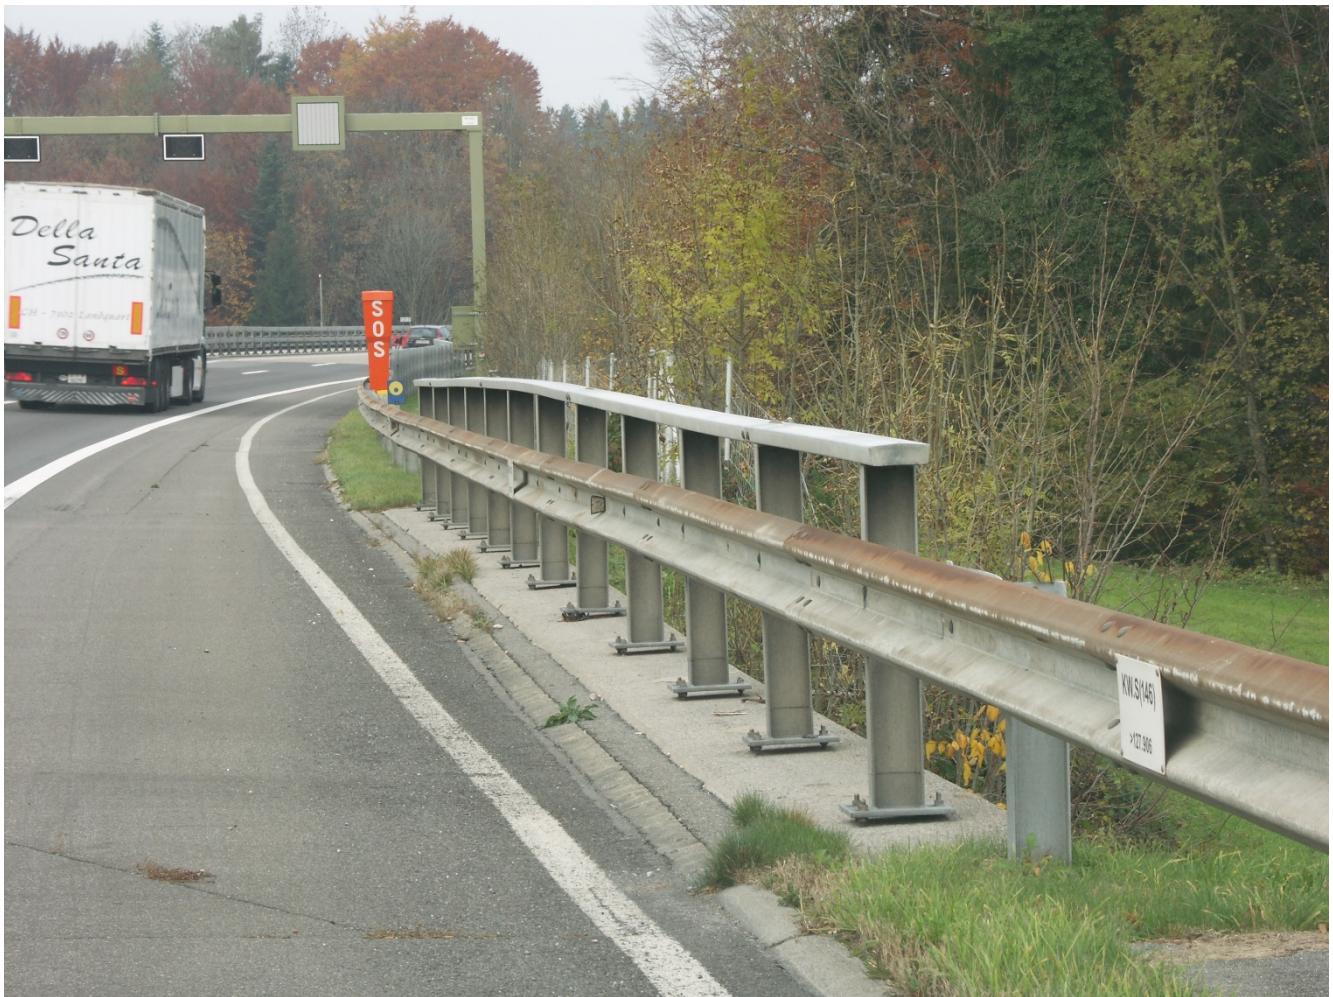
Abb. 5 Nachweis der Funktionstauglichkeit/Leistungsfähigkeit des Systems gemäss Norm SN 640 567-2 nicht vorhanden. Des Weiteren starke Korrosionsschäden. Ersatz des Systems unter Beachtung der Norm SN 640 561 und der Richtlinie für Fahrzeugrückhaltesysteme Aufhaltestufe H1 bei kein Schutz Dritter gleich System 6411 oder Aufhaltestufe H2 bei Schutz Dritter gleich System 6611, Mindestlängen, Übergänge.)

Fig. 5 La preuve du fonctionnement et des performances du système selon la norme SN 640 567-2 n'existe pas. De plus, la corrosion des éléments est très avancée. Il faut dans ce cas remplacer le système selon la norme SN 640 561 et la directive de l'OFROU par un système avec niveau de retenue H1 (sans protection de tiers) comme le système 6411. Si le système protège également des tiers, le niveau de retenue devra être H2 (système 6611). Les longueurs minimales et transitions doivent bien entendu être respectées.

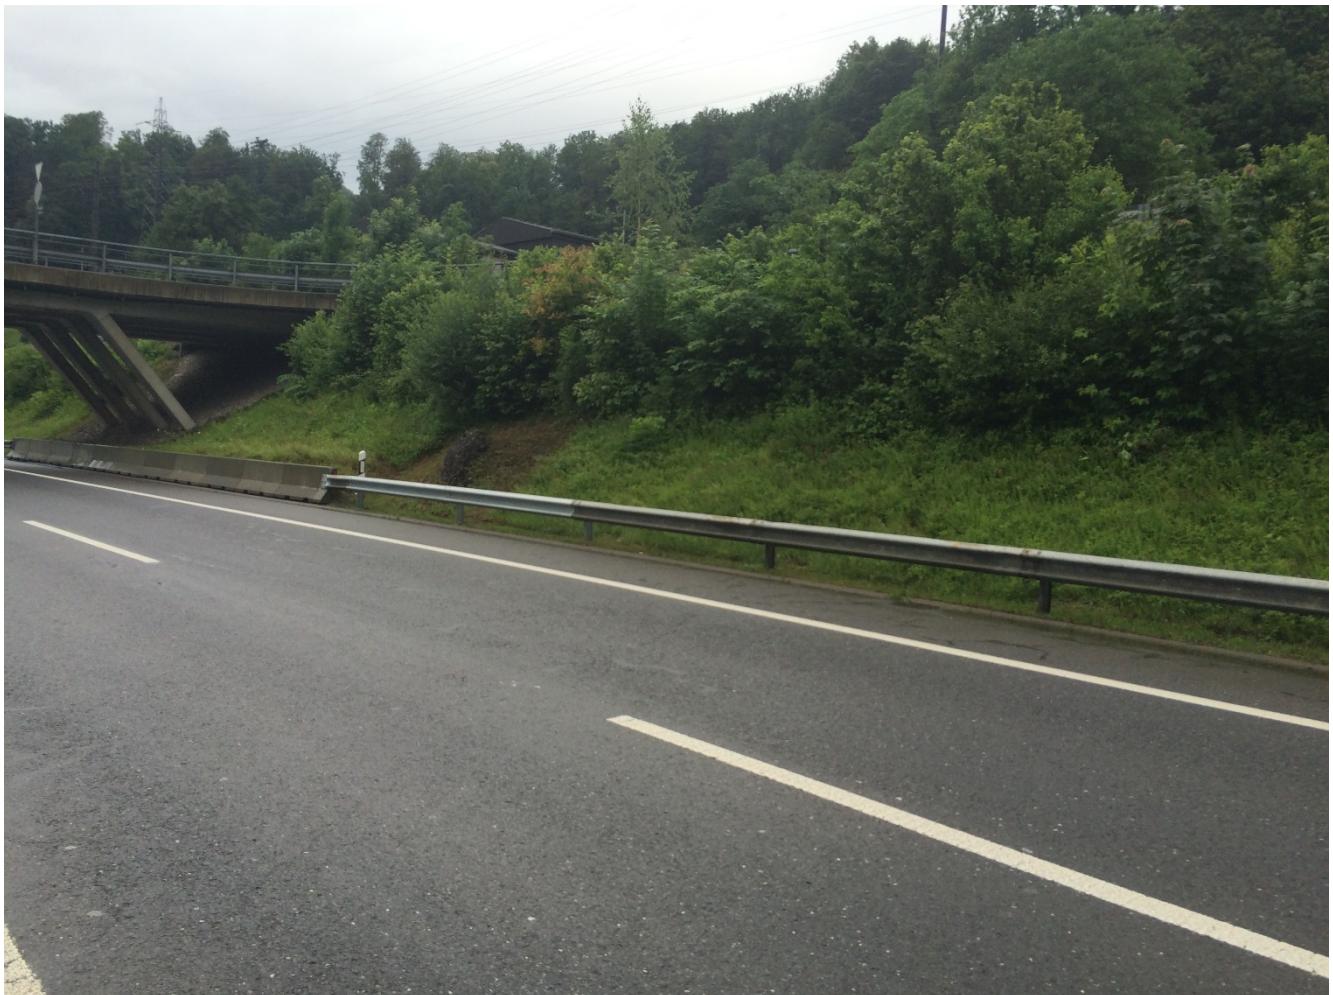
Abb. 6 Reparatur des Übergangs des Leitschrankensystems mit Planke Profil A unter anderem aufgrund von zu grossen Pfostenabstand von 4.0 m nicht konform zu den Vorgaben der Richtlinie für Fahrzeugrückhaltesysteme gemäss Zeichnung 9132 mit Pfostenabstand von 1.33 m.

Fig. 6 La réparation de la transition de ce système de retenue avec une glissière de profil A n'est pas conforme au dessin 9132 à la directive pour dispositifs de retenue de véhicules principalement à cause de l'écartement des poteaux de 4m. Il faudrait faire la réparation avec un espacement de poteaux de 1.33 m.
